『調査・診断・補修設計から 補修工事・追跡調査まで』

コンクリートメンテナンス協会 東北支部
江良 和徳（極東興和株）

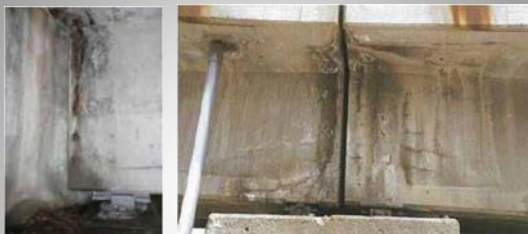
桁端部で局部的に発生した塩害(凍結防止剤による塩害)

- ・上部工の掛け違い部では、伸縮継手からの漏水が桁端部に作用する。
- ・この漏水に凍結防止剤などに起因する塩化物イオンが含まれる場合は、桁端部において局所的な塩害を生じやすい。
- ・塩化物イオンを含む桁端部の漏水は、PC定着具や端部付近のPC鋼材を腐食させる恐れがある。

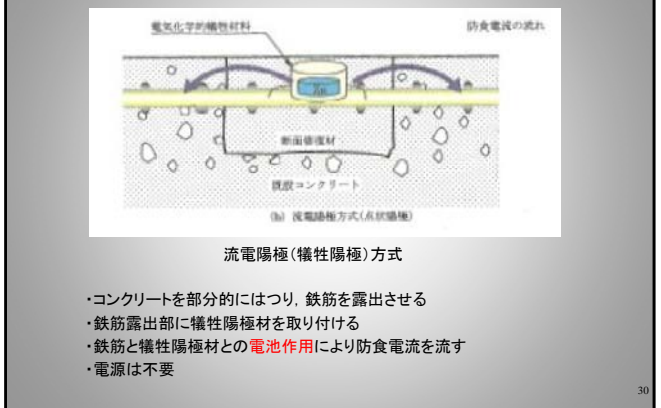
【電気防食工法 - 流電陽極(犠牲陽極)方式】

・断面修復工法のマクロセル腐食対策としても活用される
